云浮市锦绣山河一期项目（179-1 地块）水土保持设施验收特性表

云浮市锦绣山河一期项目水土保持设施验收报告

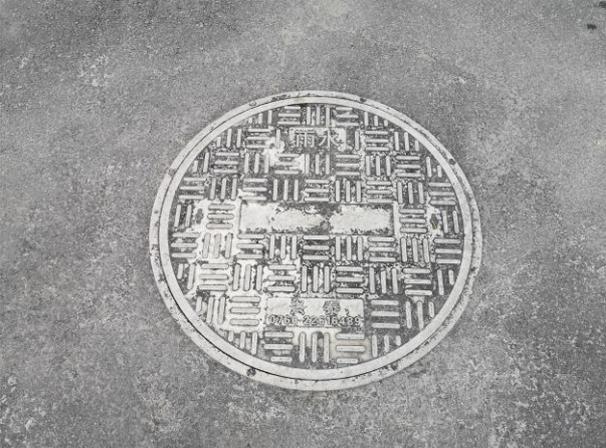
路边雨水口	2018年10月9日	排水系统	无明显缺陷，外观质量合格。

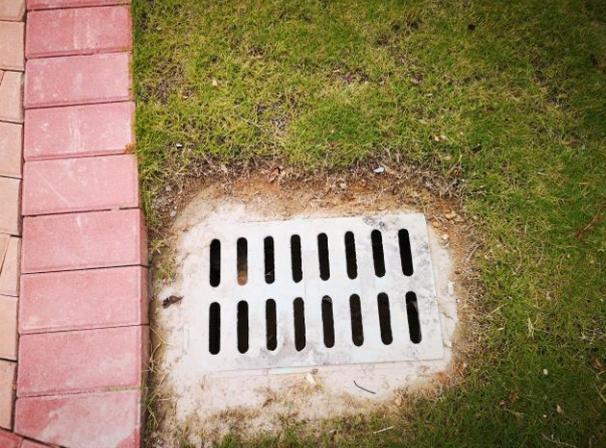
绿化区内排水	2018年10月9日	排水系统	无明显缺陷，质量合格。

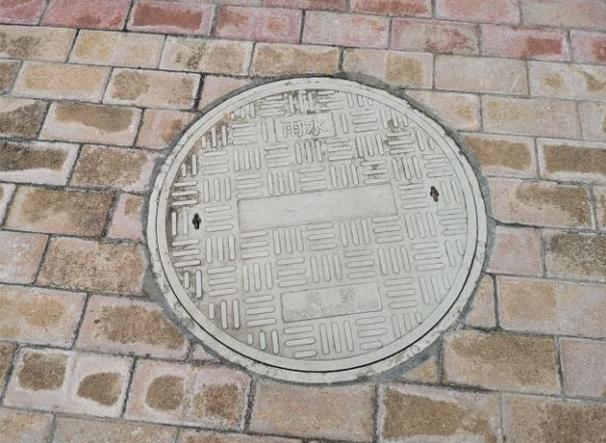
硬化区内排水	2018年10月9日	排水系统	无明显缺陷，质量合格。
	绿化区内排水	2018年10月9日	排水系统	无明显缺陷，质量合格。

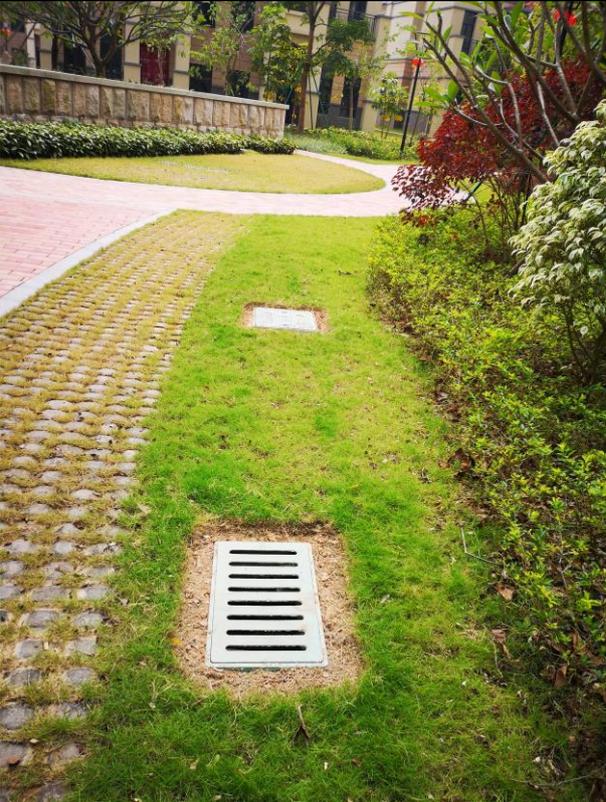
绿化区内排水	2018年10月9日	排水系统	无明显缺陷, 质量合格。

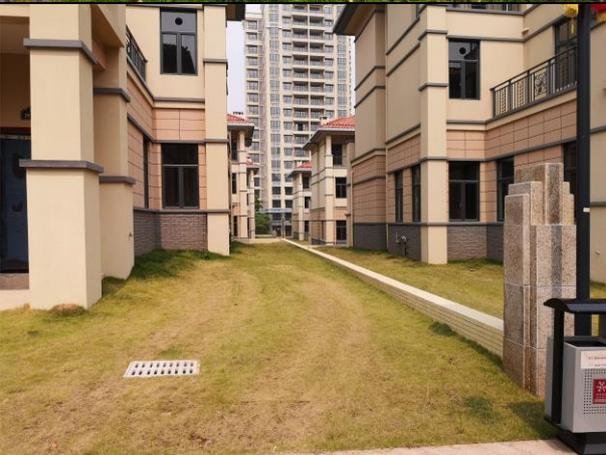
绿化区内排水	2018年10月9日	排水系统	无明显缺陷, 质量合格。

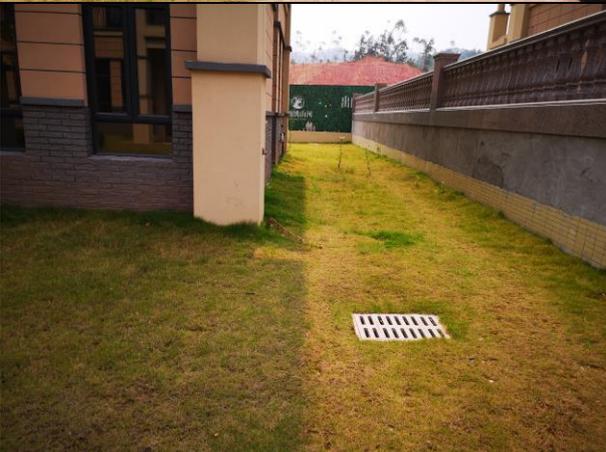
绿化区内排水	2018年10月9日	排水系统	无明显缺陷, 质量合格。

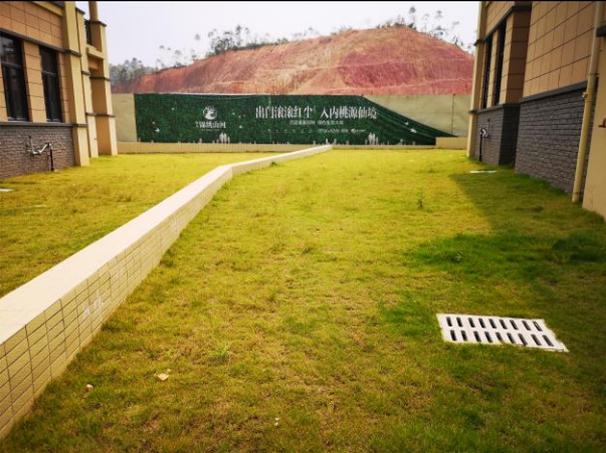
绿化区内排水	2018年10月9日	排水系统	无明显缺陷, 质量合格。

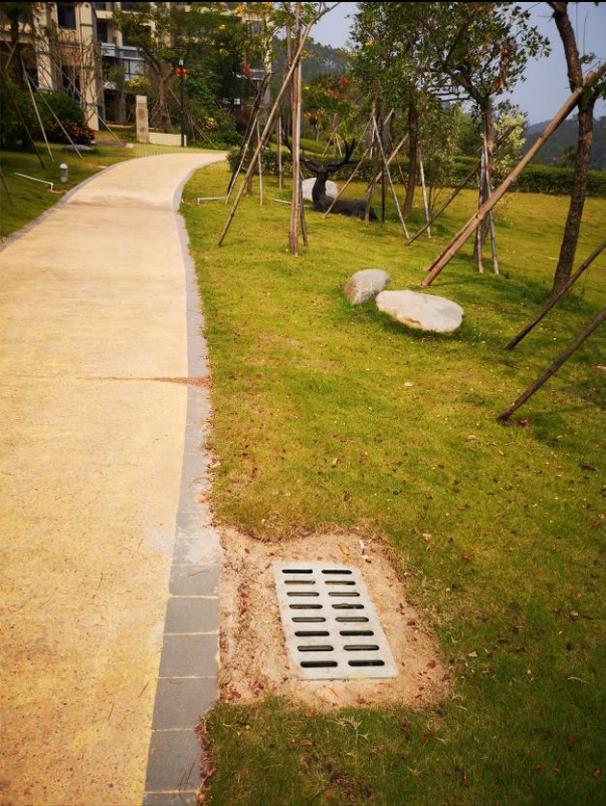
绿化区内排水	2018年10月9日	排水系统	无明显缺陷, 质量合格。

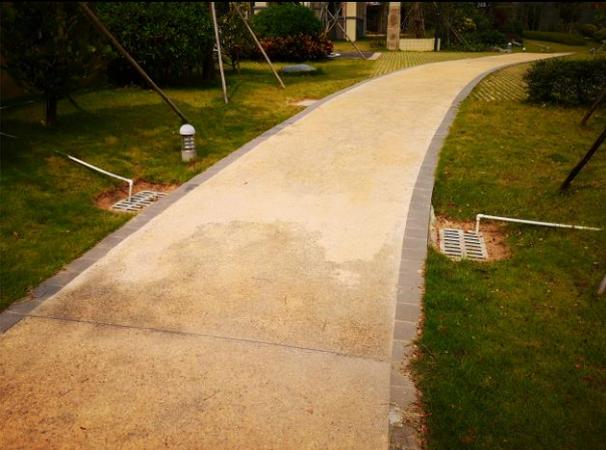
绿化区内排水	2018年10月9日	排水系统	无明显缺陷, 质量合格。

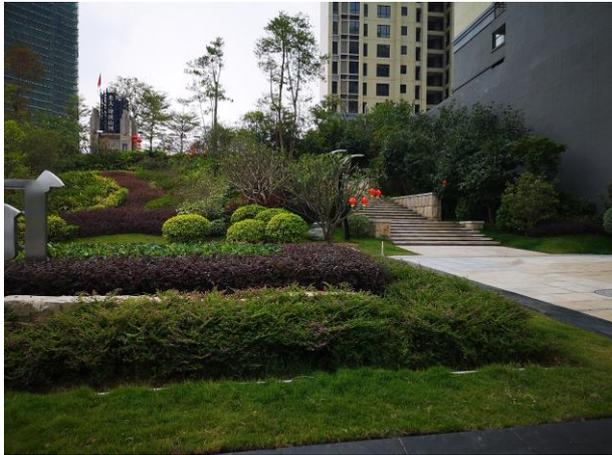
整体绿化	2018 年 10 月 9 日	乔木、灌木、草本生长状况良好，林草植被恢复率 100%。	已进入稳定生长期，成活率 100%，外观整齐，生长旺盛，质量合格。

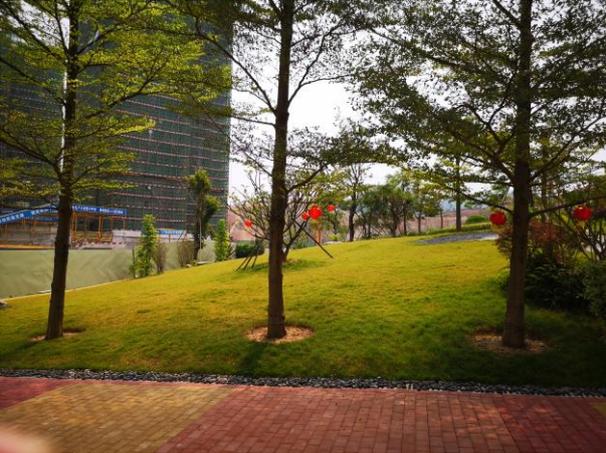
景观绿化区	2018年 10月9日	乔木、灌木、草本生长状况良好，林草植被恢复率100%。	已进入稳定生长期，成活率100%以上，外观整齐，生长旺盛，质量合格。

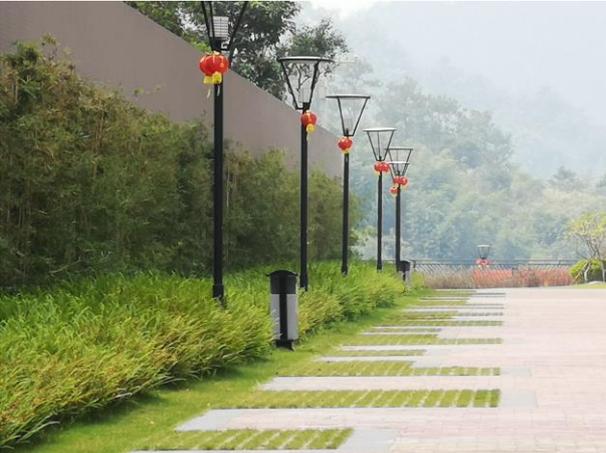
景观绿化区	2018年 10月9日	草生长状况良好，林草植被恢复率100%。	已进入稳定生长期，成活率100%以上，外观整齐，生长旺盛，质量合格。

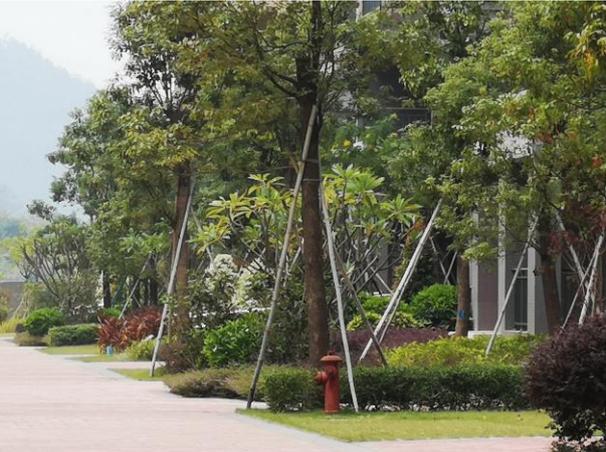
景观绿化区	2018年 10月9日	草生长状况良好，林草植被恢复率100%。	已进入稳定生长期，成活率100%以上，外观整齐，生长旺盛，质量合格。

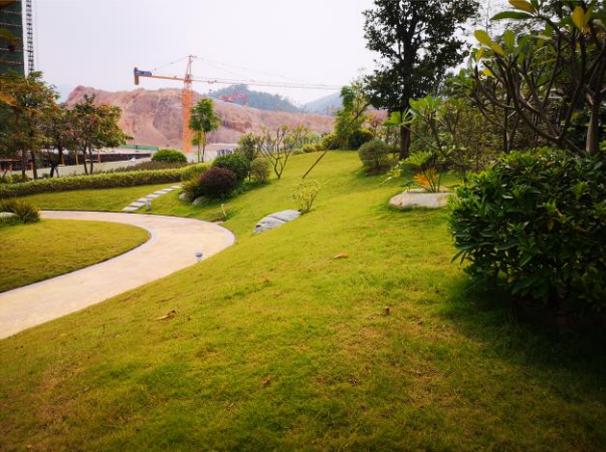
景观绿化区	2018年 10月9日	草生长状况良好，林草植被恢复率100%。	已进入稳定生长期，成活率100%以上，外观整齐，生长旺盛，质量合格。

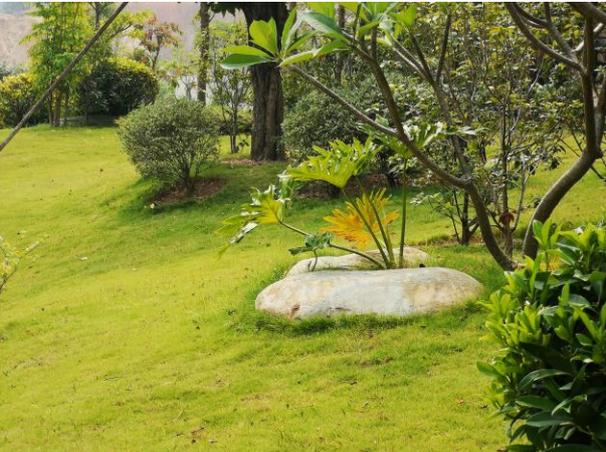
景观绿化区	2018年 10月9日	草生长状况良好，林草植被恢复率100%。	已进入稳定生长期，成活率100%以上，外观整齐，生长旺盛，质量合格。

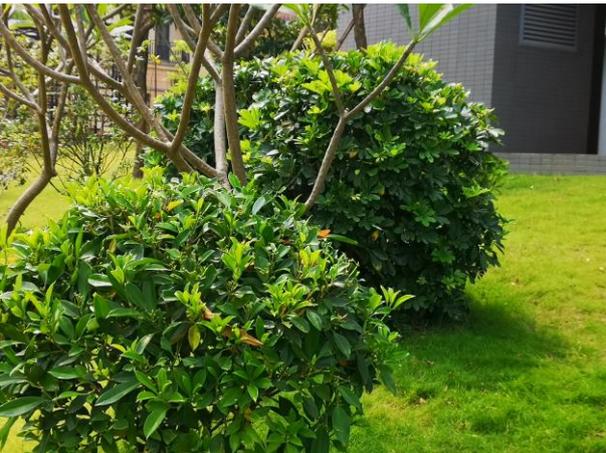
景观绿化区	2018年 10月9日	草生长状况良好，林草植被恢复率100%。	已进入稳定生长期，成活率100%以上，外观整齐，生长旺盛，质量合格。
