根据《水利部关于加强事中事后监管规范生产建设项目水土保持设施自主验收的通知》（水保〔2017〕365 号）、《广东省水利厅关于我厅审批及管理的生产建设项目水土保持设施验收报备有关事项的公告》和《开发建设项目水土保持设施验收技术规程》（GB/T22490-2008）的要求，2018 年 12 月，建设单位云浮领美置业有限公司委托广东汇投工程咨询有限公司（以下简称“我司”）进行项目已完工 81 地块的水土保持设施验收报告编制工作。受委托后，我司立即成立了验收小组，根据《开发建设项目水土保持设施验收技术规程》的要求，验收组先后多次深入工程项目现场，对项目的水土保持工作开展情况进行了实地查勘、调查和分析，听取了建设单位及各参建单位对工程建设情况的介绍，查阅了水土保持方案报告书、招标投标文件、施工组织设计、施工总结报告、监理总结报告、工程预结算书等相关图文资料，抽查了水土保持设施及关键分部工程，检查了工程质量，核查了各项措施的工程量，对水土流失防治责任范围内的水土流失现状、水土保持措施防治效果进行了核实与分析。通过核查分析建设单位和参建单位提供的关于水土保持工程质量资料结果，表明各项水土保持分部工程、单位工程质量均为合格。在此基础上，我司验收小组经认真分析，编写了《云浮领美山水庄园项目（一期）（81 地块）水土保持设施验收报告》。

云浮领美山水庄园项目（一期）81 地块水土保持设施验收特性表

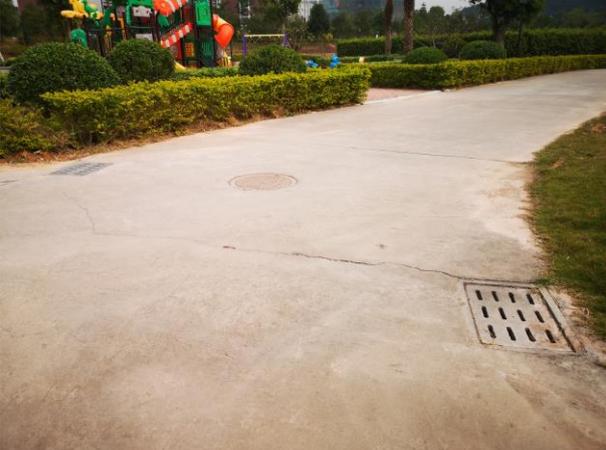
路边雨水口	2018年 12月10日	排水系统	无明显缺陷，外观质量合格。

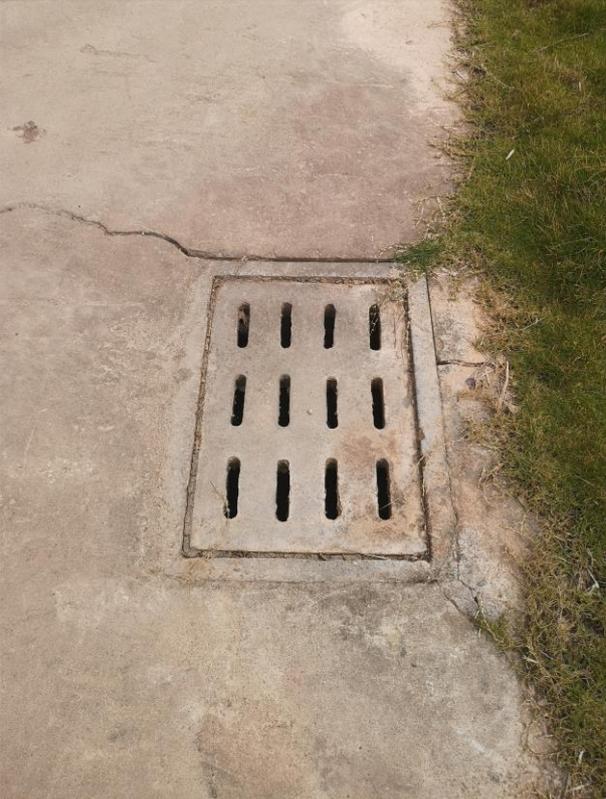
路边雨水口	2018年 12月10日	排水系统	无明显缺陷，质量合格。

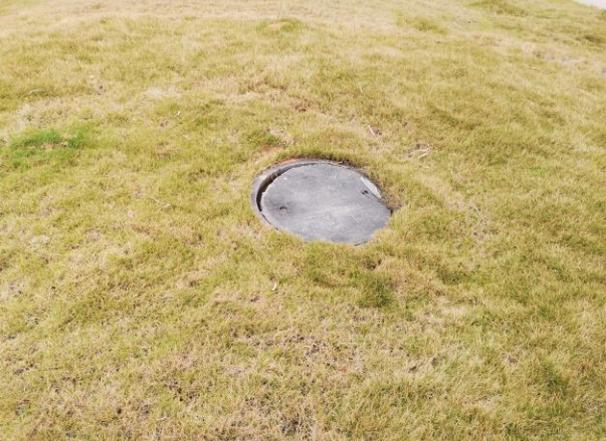
绿化区内排水	2018年 12月10日	排水系统	无明显缺陷，质量合格。

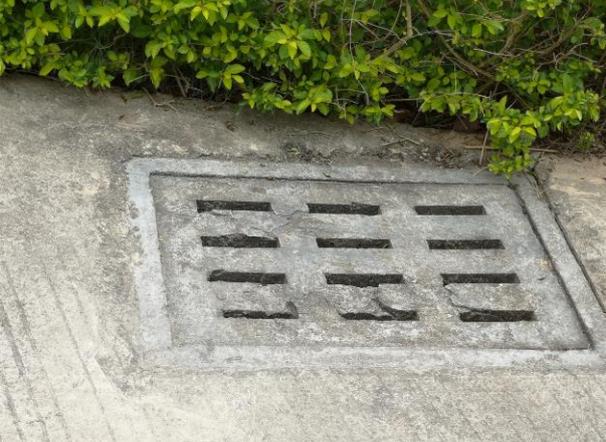
路边雨水口	2018年 12月10日	排水系统	无明显缺陷，质量合格。

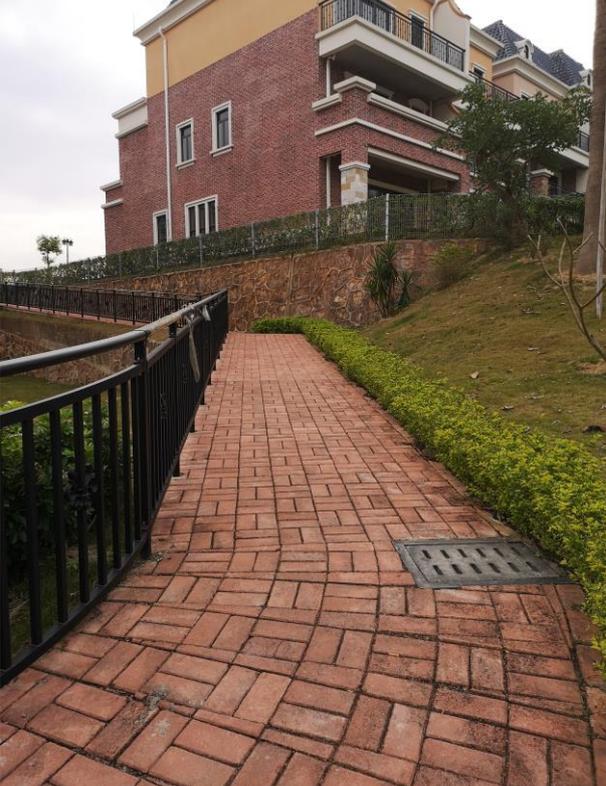
路边雨水口	2018年 12月10日	排水系统	无明显缺陷，质量合格。

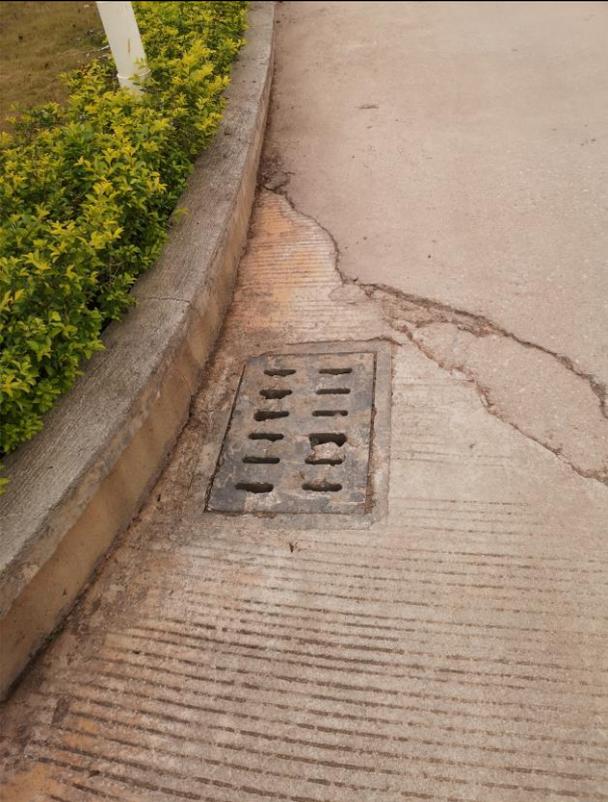
路边雨水口	2018年 12月10日	排水系统	无明显缺陷，质量合格。

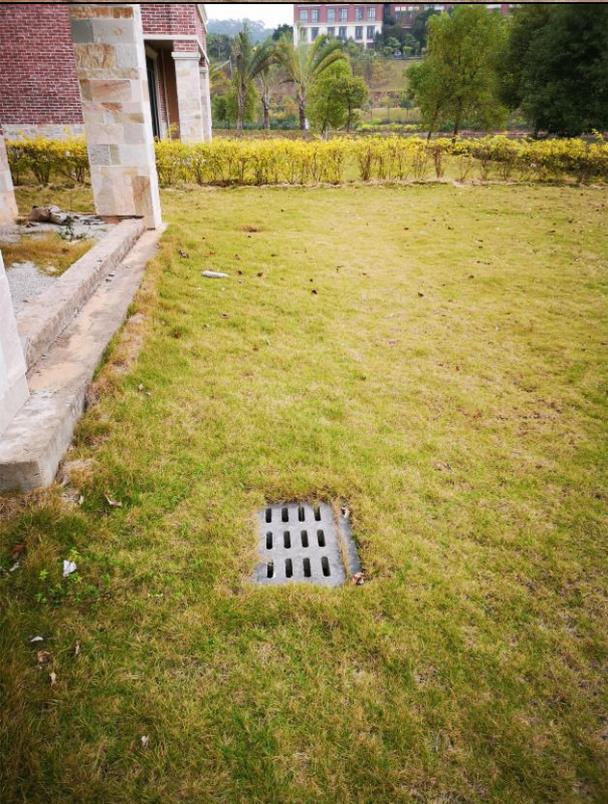
绿化区内排水	2018年 12月10日	排水系统	无明显缺陷，质量合格。

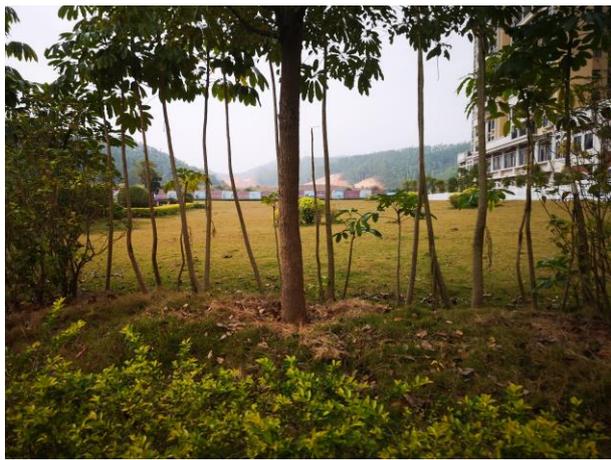
整体绿化	2018 年 12 月 10 日	乔木、灌木、草本生长状况良好，林草植被恢复率 100%。	已进入稳定生长期，成活率 100%，外观整齐，生长旺盛，质量合格。

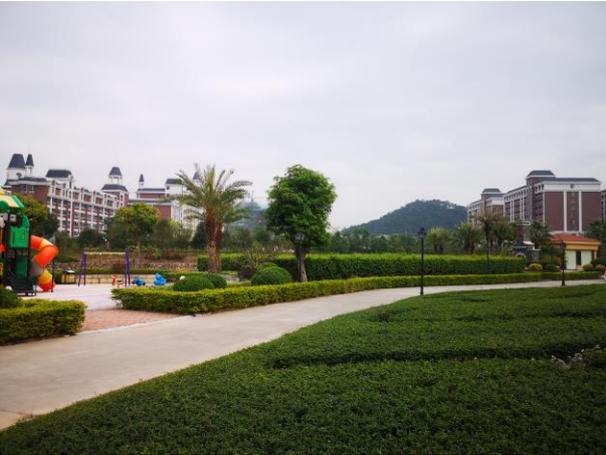
景观绿化区	2018年 12月10日	乔木、灌木、草本生长状况良好，林草植被恢复率100%。	已进入稳定生长期，成活率100%以上，外观整齐，生长旺盛，质量合格。

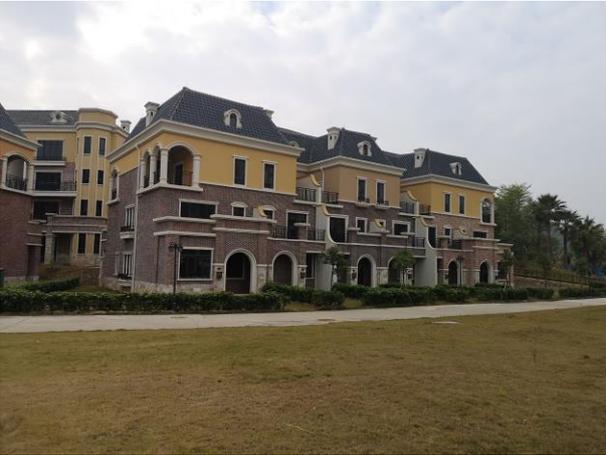
景观绿化区	2018年 12月10日	草生长状况良好，林草植被恢复率100%。	已进入稳定生长期，成活率100%以上，外观整齐，生长旺盛，质量合格。

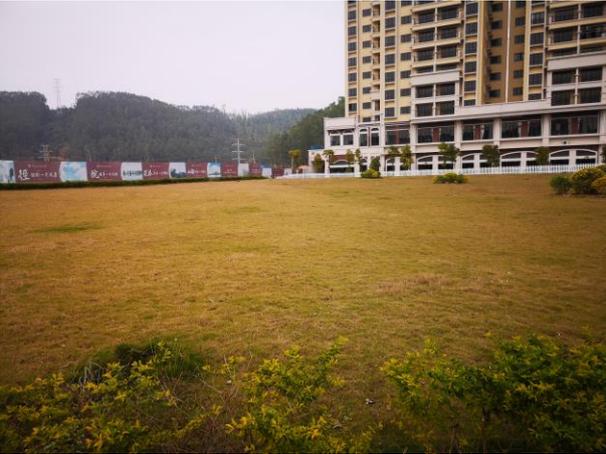
景观绿化区	2018年 12月10日	草生长状况良好，林草植被恢复率100%。	已进入稳定生长期，成活率100%以上，外观整齐，生长旺盛，质量合格。

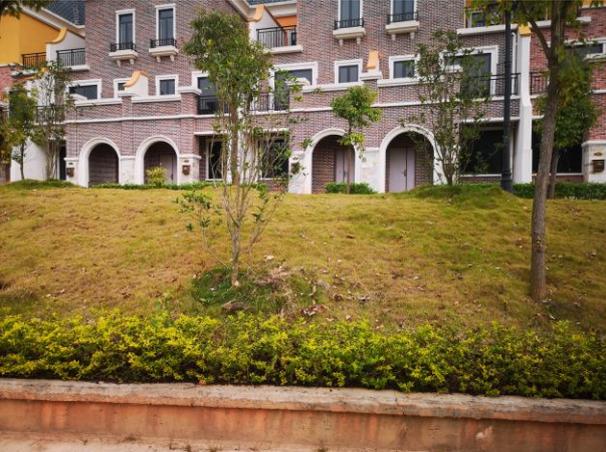
景观绿化区	2018年 12月10日	草生长状况良好，林草植被恢复率100%。	已进入稳定生长期，成活率100%以上，外观整齐，生长旺盛，质量合格。

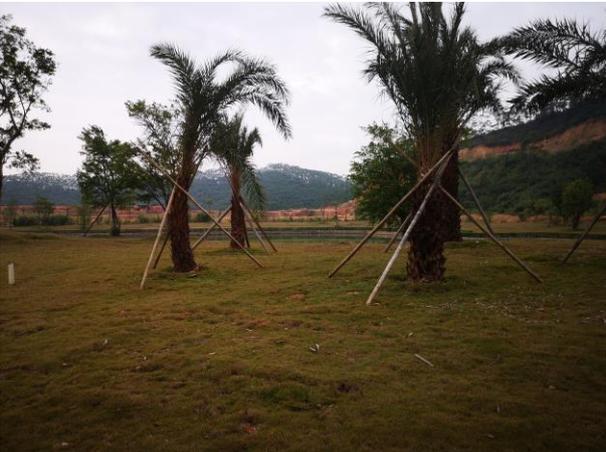
景观绿化区	2018年 12月10日	草生长状况良好，林草植被恢复率100%。	已进入稳定生长期，成活率100%以上，外观整齐，生长旺盛，质量合格。

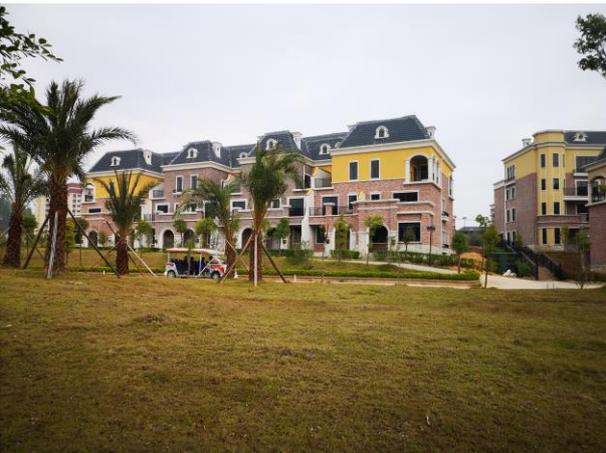
景观绿化区	2018年 12月10日	草生长状况良好，林草植被恢复率100%。	已进入稳定生长期，成活率100%以上，外观整齐，生长旺盛，质量合格。

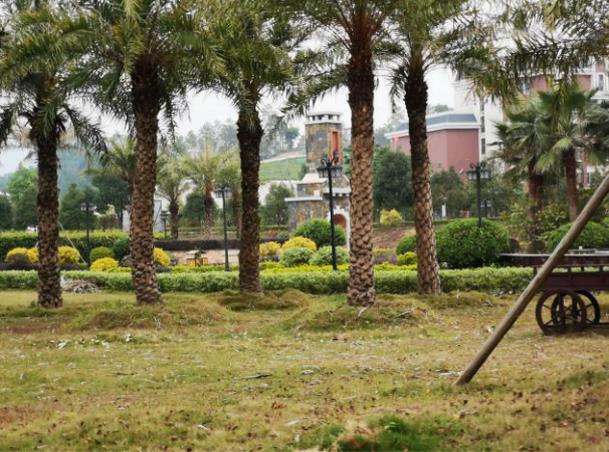
景观绿化区	2018年 12月10日	草生长状况良好，林草植被恢复率100%。	已进入稳定生长期，成活率100%以上，外观整齐，生长旺盛，质量合格。

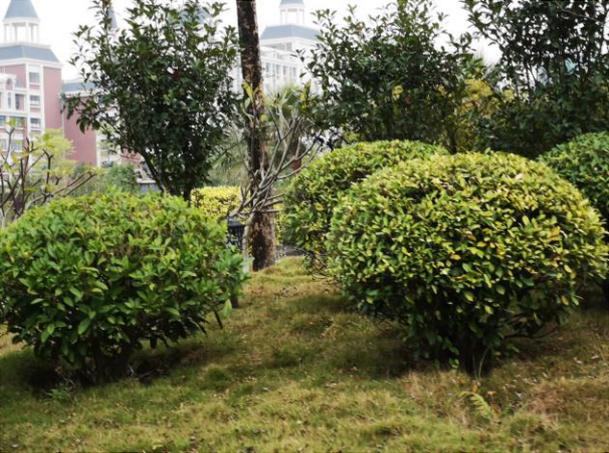
景观绿化区	2018年 12月10日	草生长状况良好，林草植被恢复率100%。	已进入稳定生长期，成活率100%以上，外观整齐，生长旺盛，质量合格。

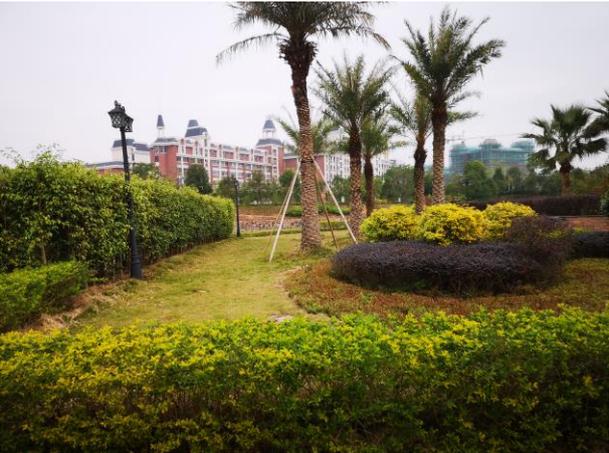
景观绿化区	2018年 12月10日	草生长状况良好，林草植被恢复率100%。	已进入稳定生长期，成活率100%以上，外观整齐，生长旺盛，质量合格。
