# 合生滨海城二期（五、六区） 水土保持设施验收报告

建设单位：惠州市合生协元房地产有限公司

二〇二〇年九月

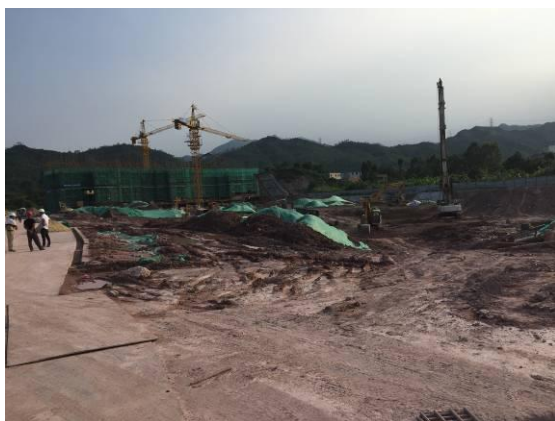
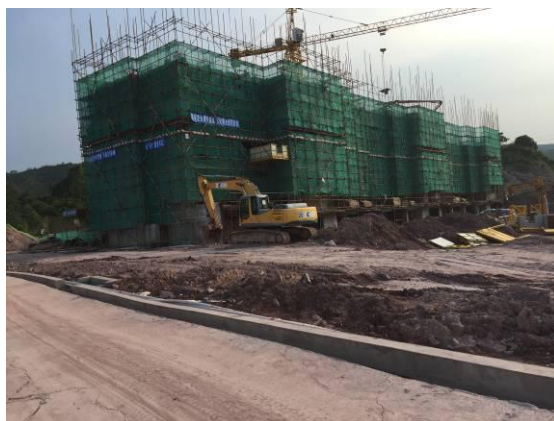
照片 1-2 项目基坑及 D1 栋建筑现状

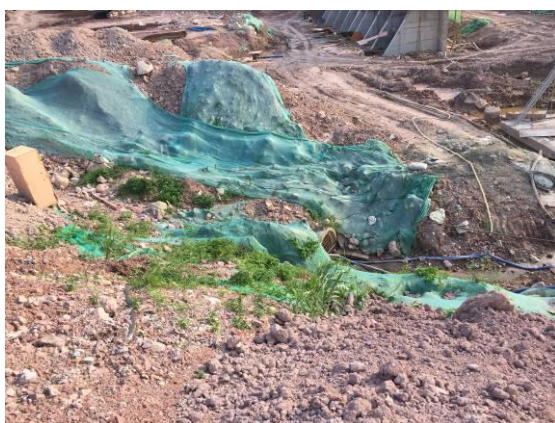
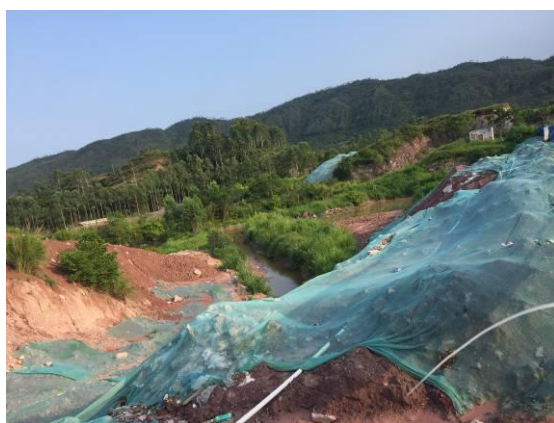
照片 3-4 项目场地下埋砼管出入口现状

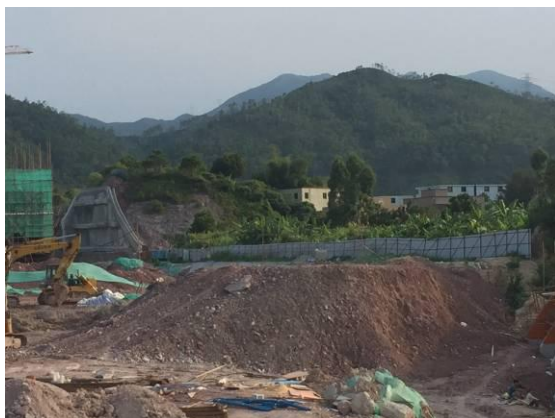
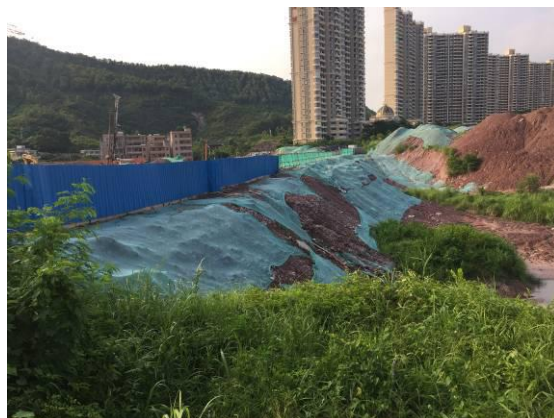
照片 5-6 项目场地四周边坡挡墙现状

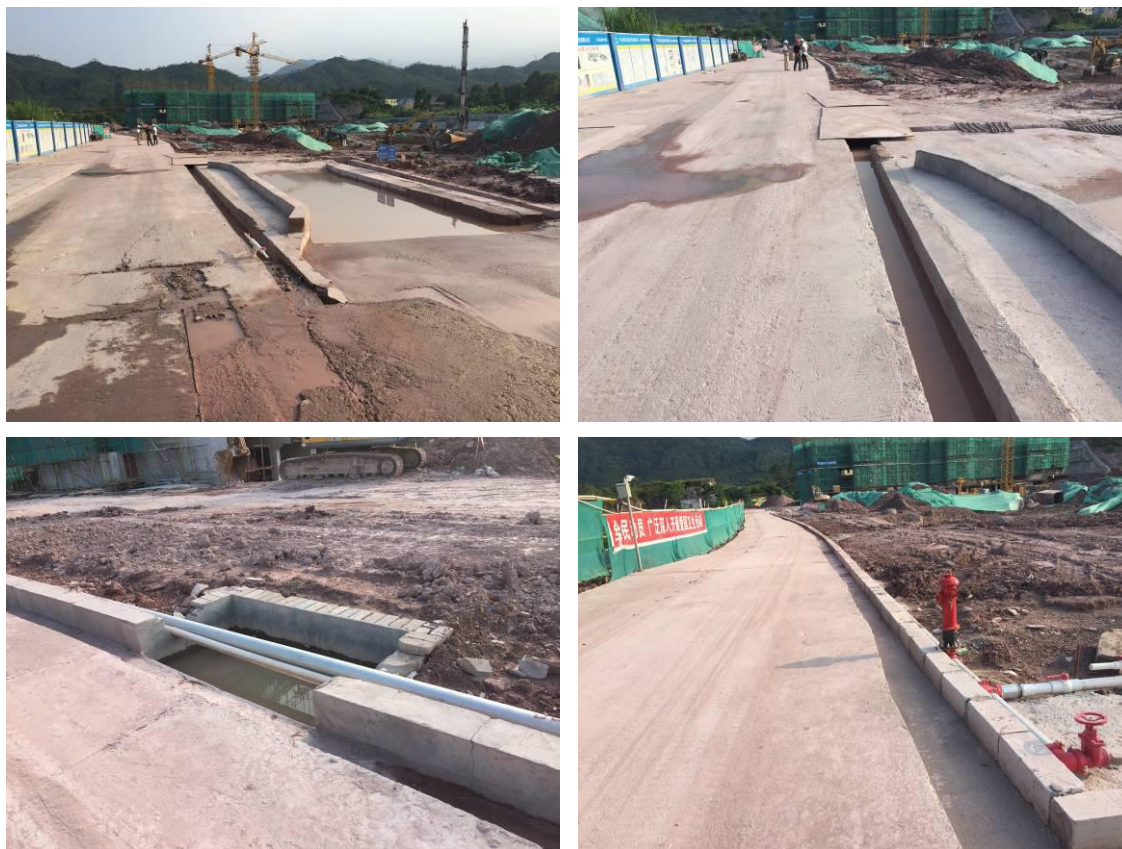
照片 7-10 场内排水沟、沉沙池及洗车池

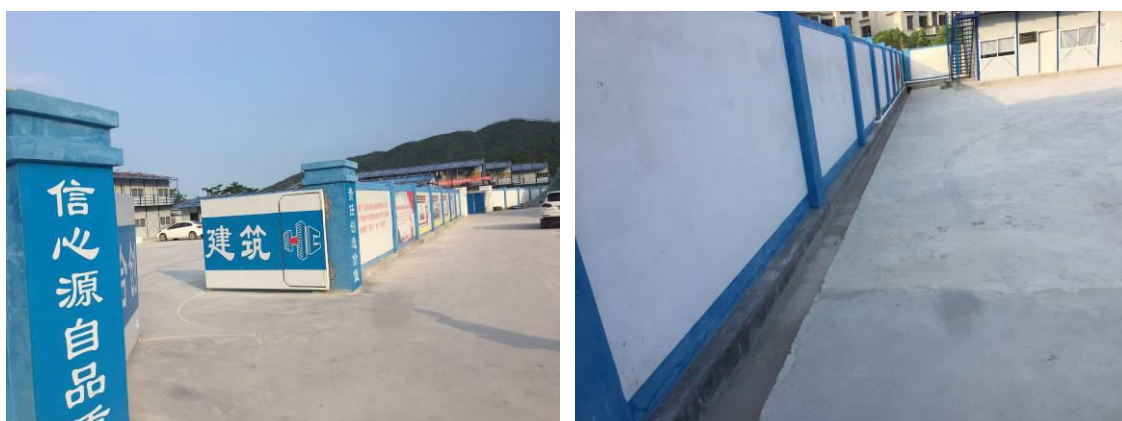
照片 11-12 施工营造区现状

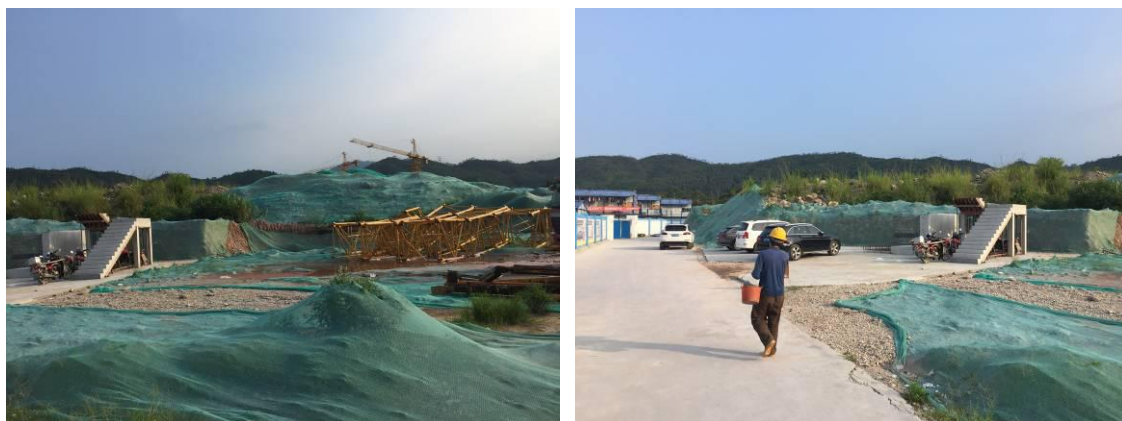
照片 12-13 临时堆土区现状

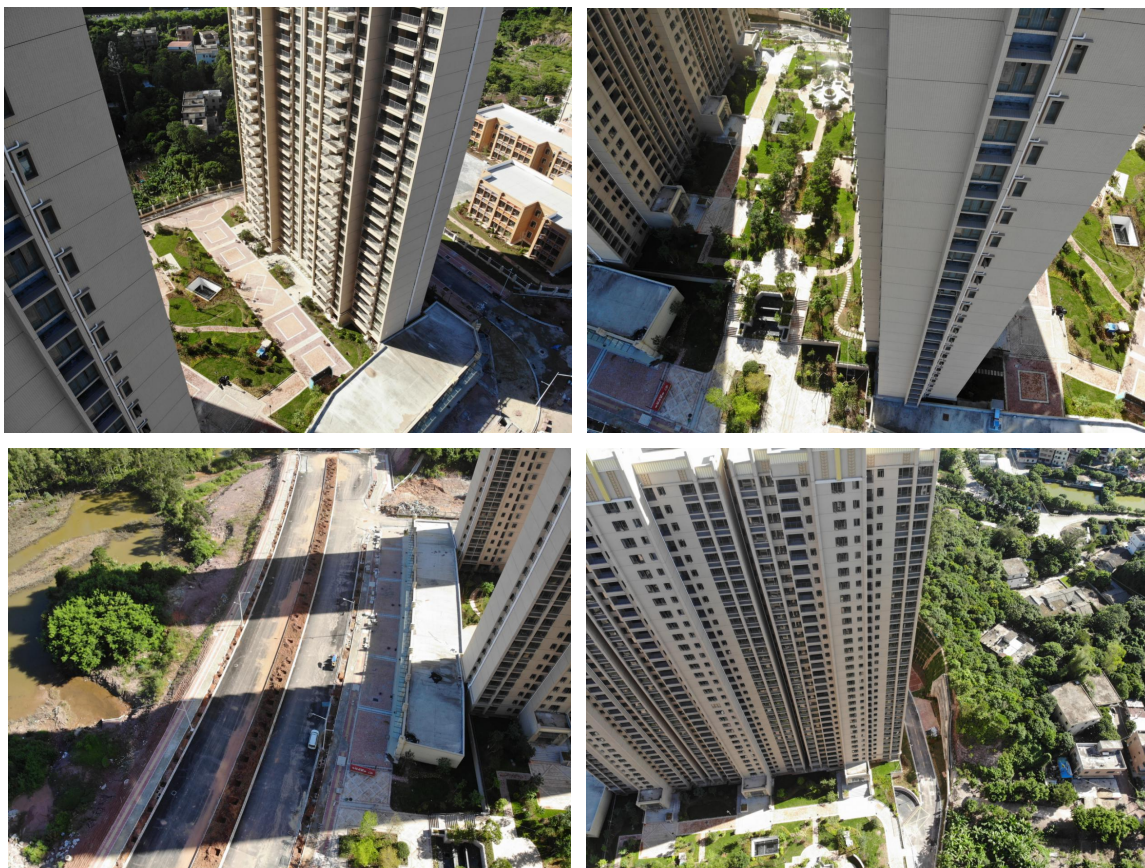
照片 1-4 小区及周边道路竣工期照片

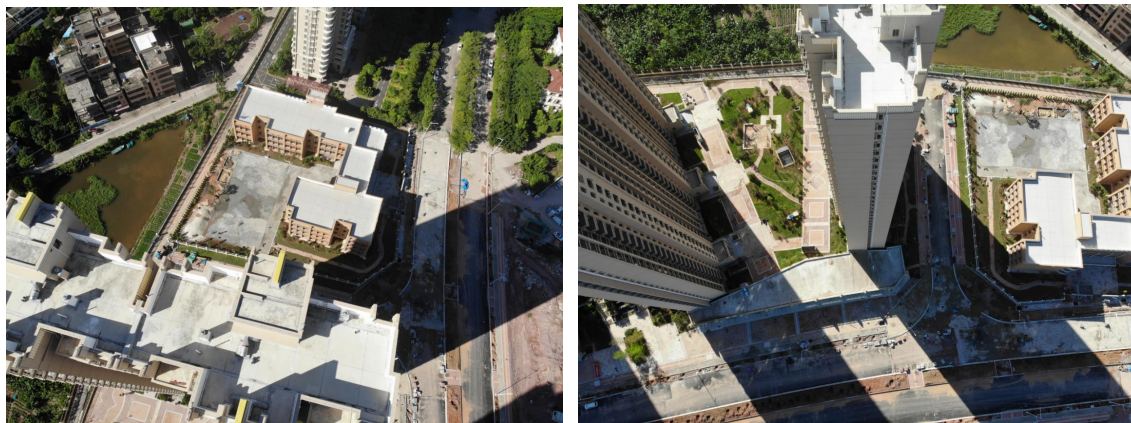
照片 5-6 幼儿园竣工期照片

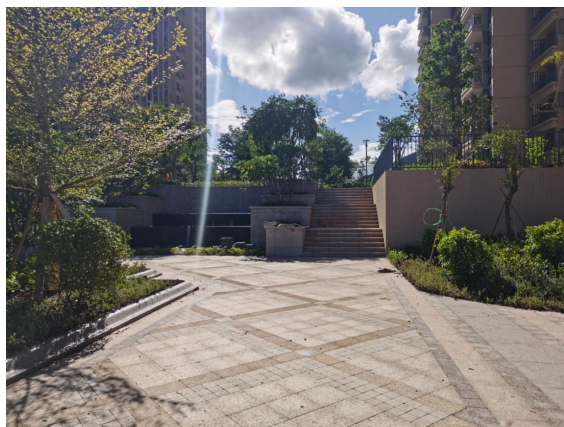
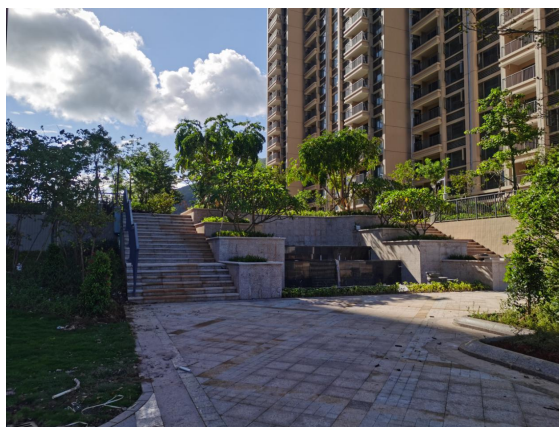
照片 7-8 小区出入口竣工期照片

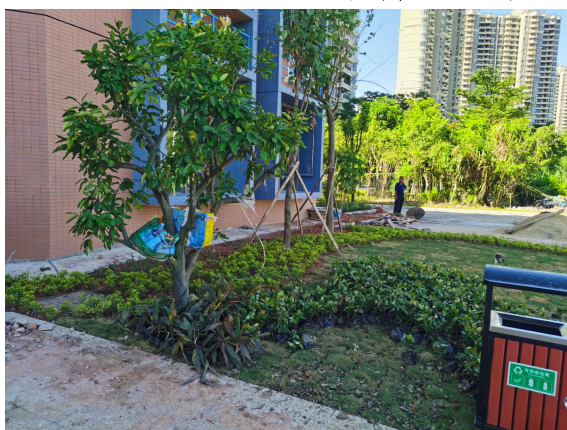
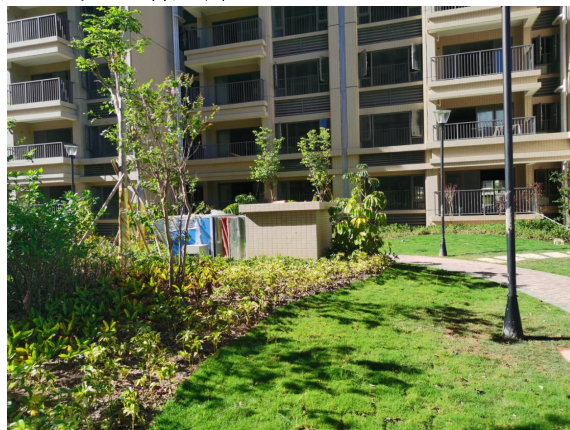
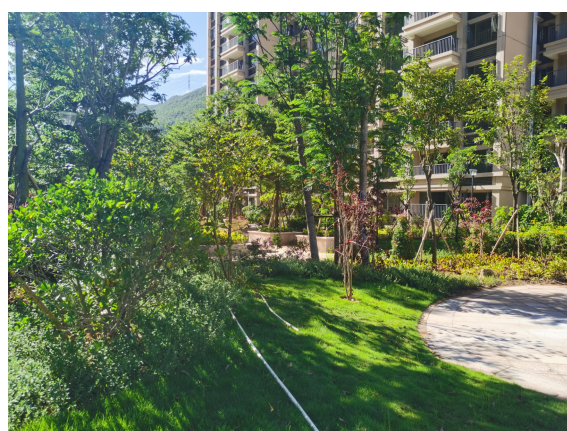
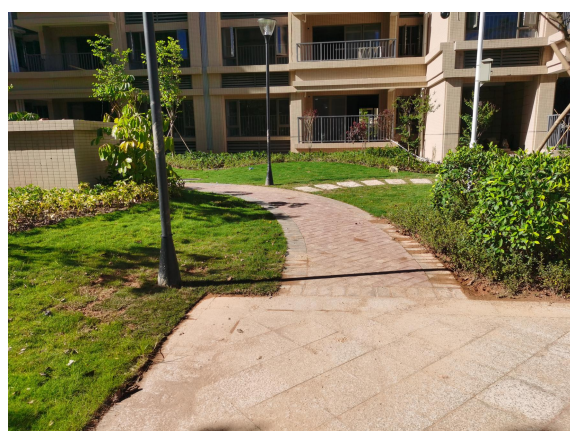
照片 9-12 小区景观绿化区竣工期照片

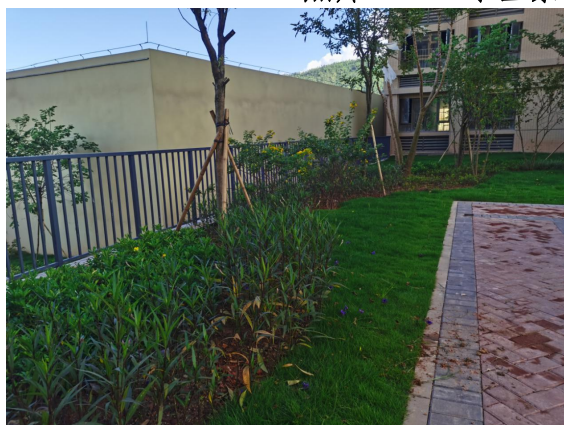
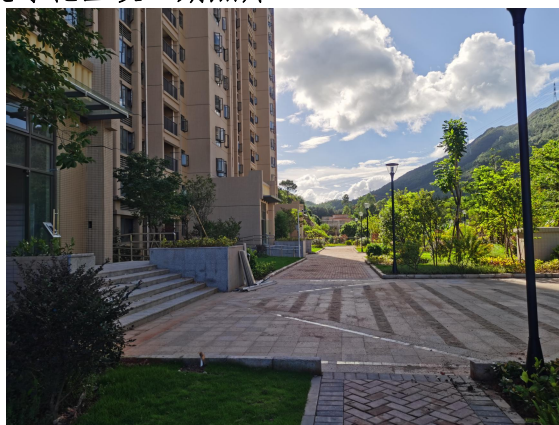
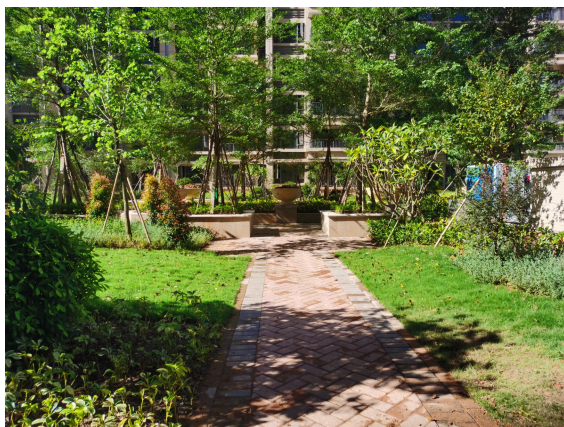
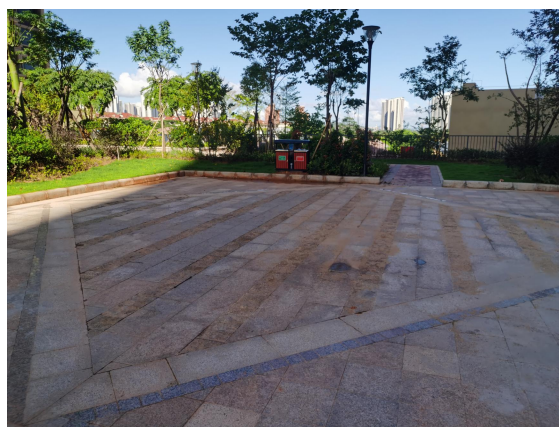
照片 13-16 小区道路广场区竣工期照片

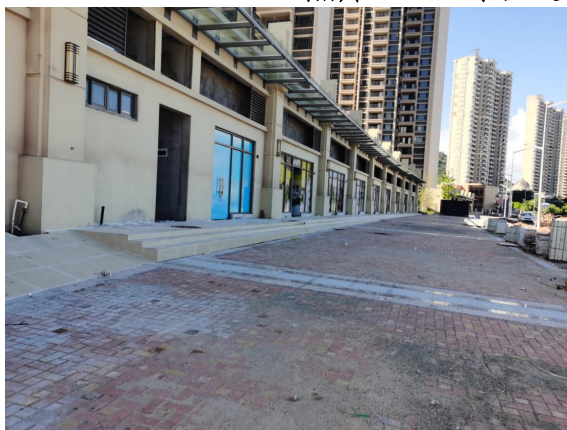
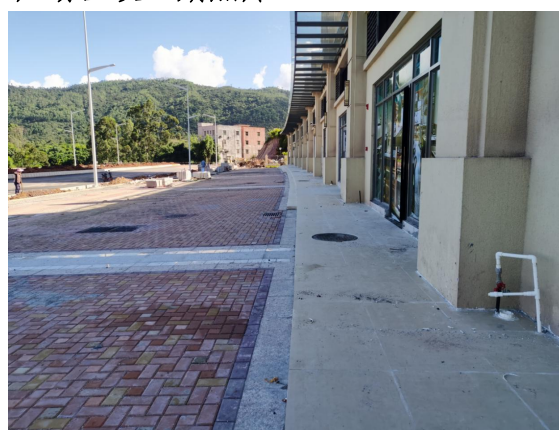
照片 17-18 道路广场区竣工期照片

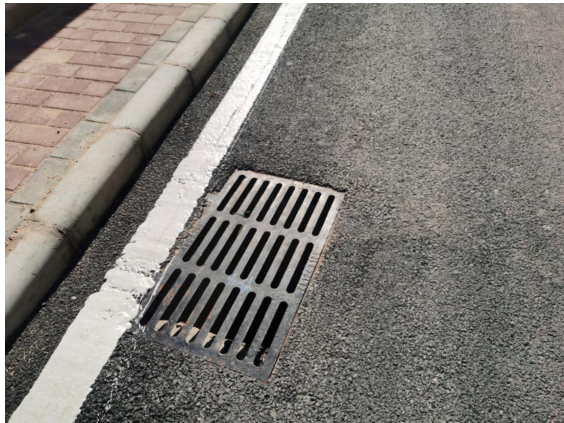
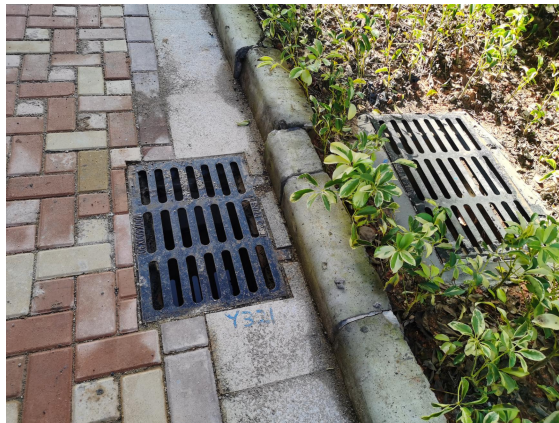
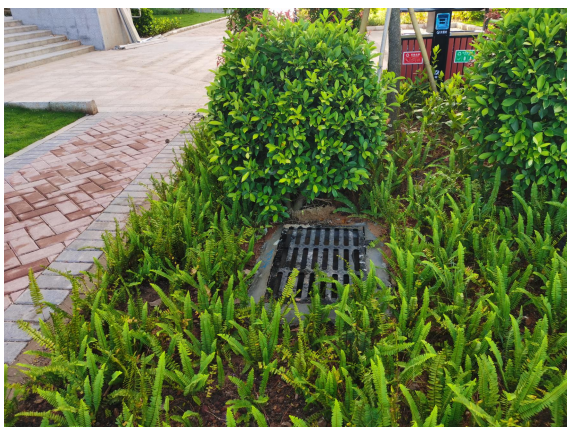
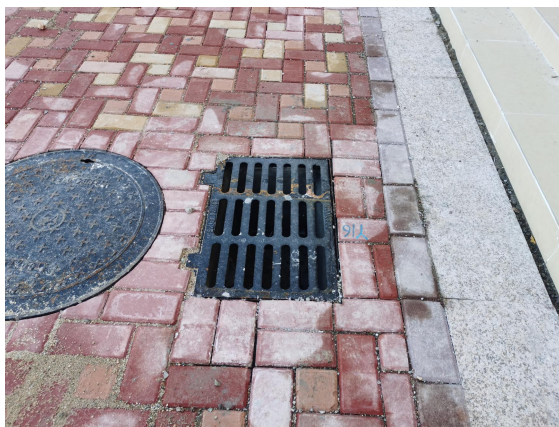
照片 19-22 雨水篦子照片

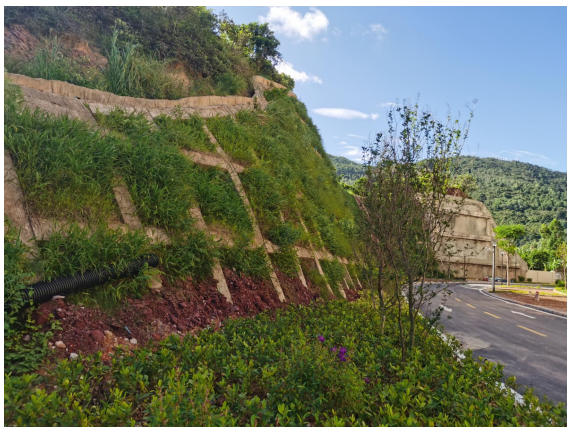
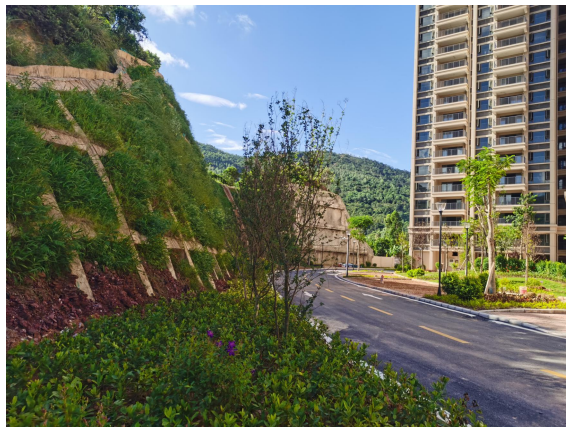
照片 23-24 红线内边坡区照片

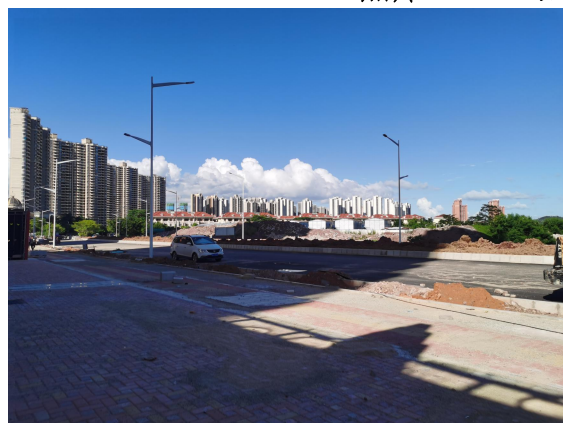
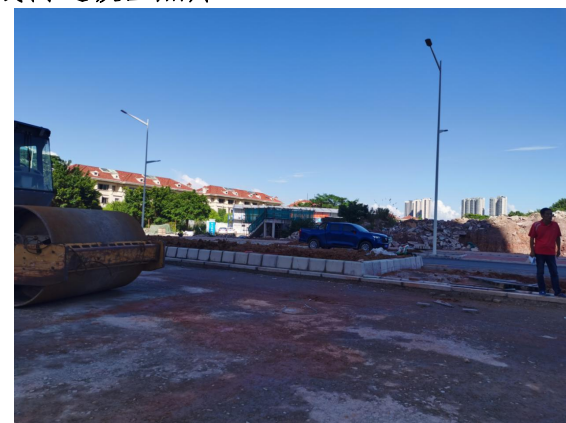
照片 25-26 施工营造区和临时堆土区照片（现已为市政用地）
