则成电子智能控制模组建设项目（一期）

水土保持设施验收报告

建设单位：惠州市则成技术有限公司

编制单位：广东汇投工程咨询有限公司

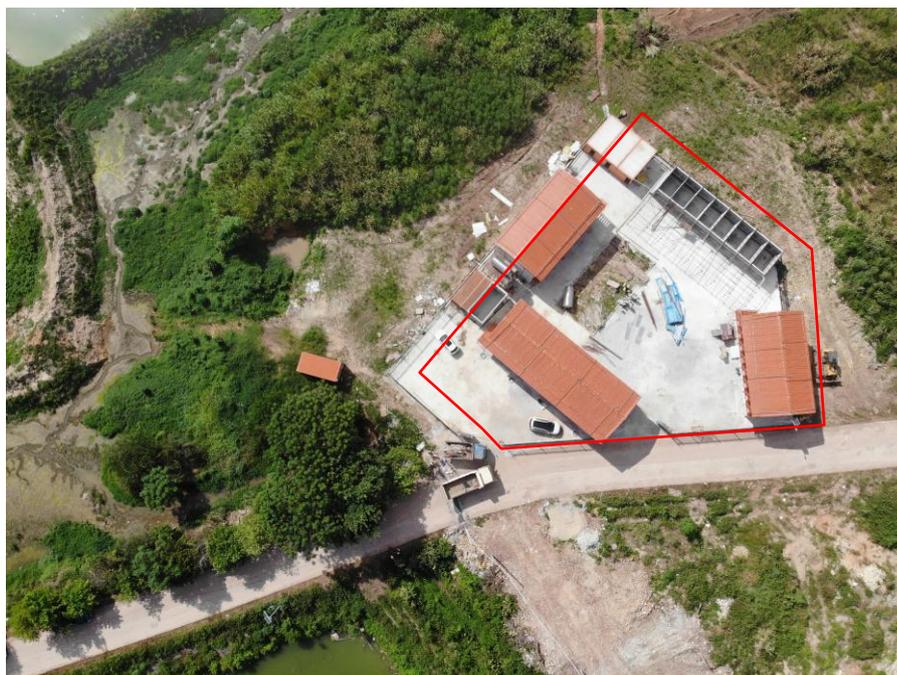
1.1-1 施工营造区现场照片

施工营造区主要包括项目部、施工人员办公场地，本项目生产生活与办公区采取租用项目区西距 250m 的现状村道旁工棚设施，本项目建设完毕后，归还工棚设施区，因此不计占地。

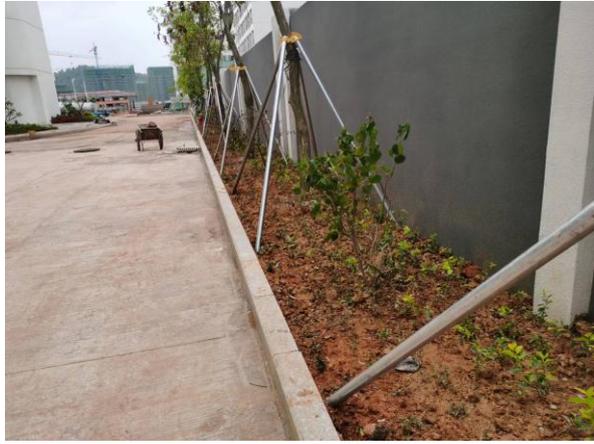
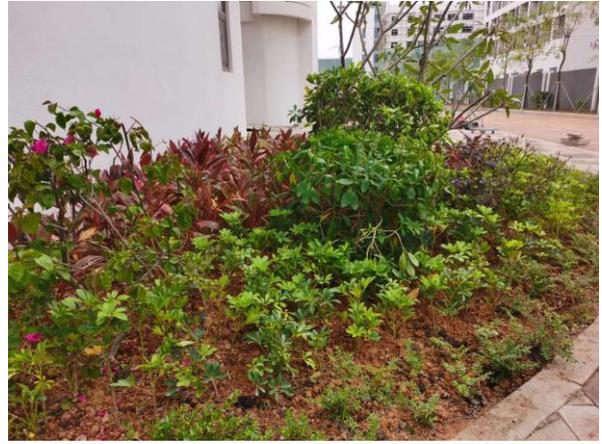
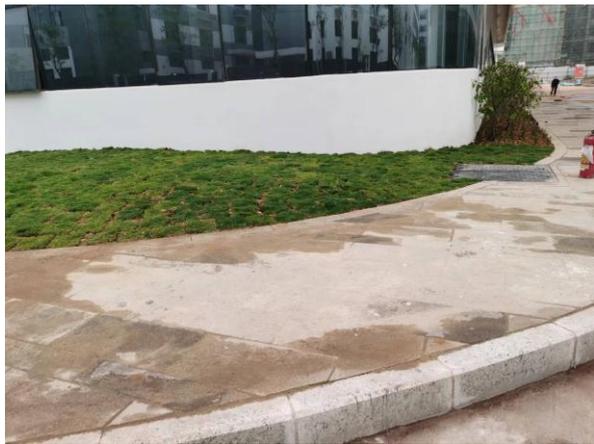
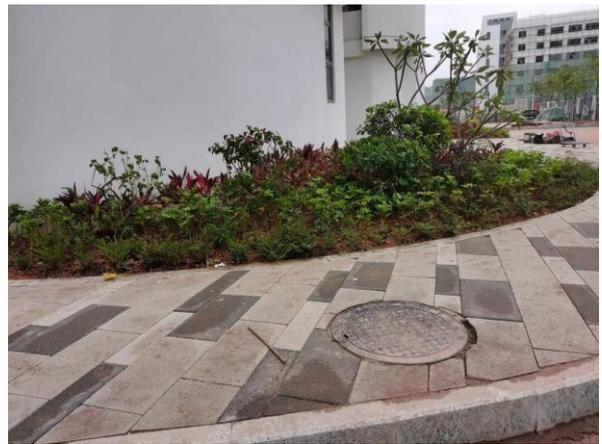
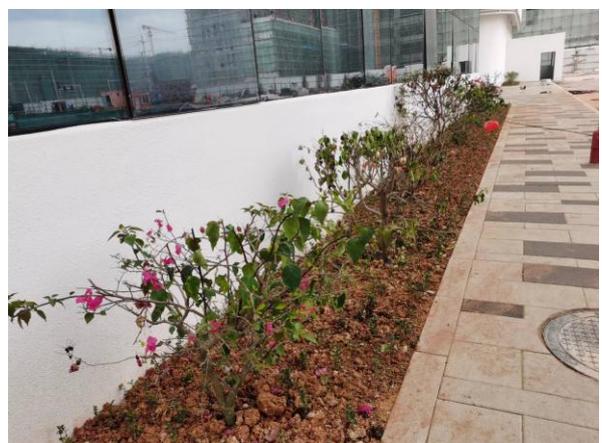
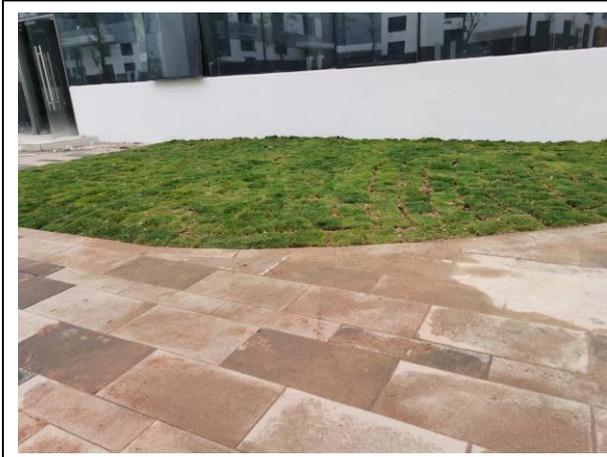
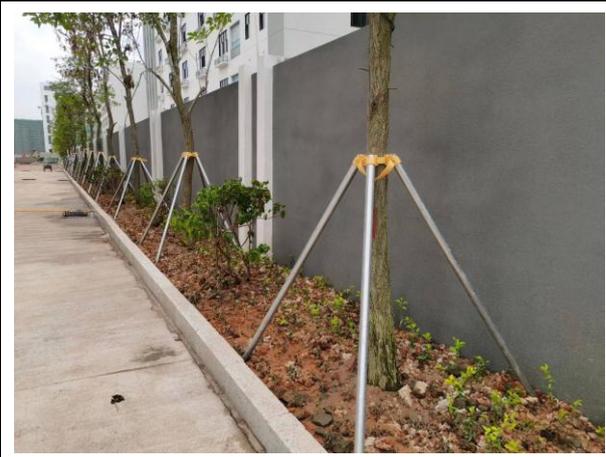
植物措施现状照片

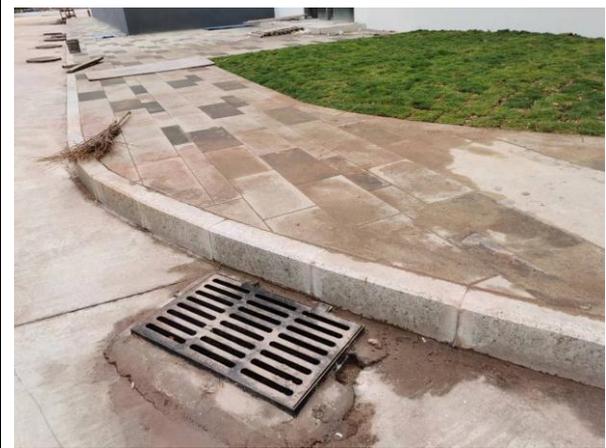
雨水井现状照片
